| <b>Kohde: Tutkimus / Tuotekehitys</b><br><br>Hukkalaudanpätkät tolpaksi – selvitys ja testaus | |

Tutkimuksessa pilotoitiin hukkamateriaalin jalostamista käyttökelpoisiksi tuotteiksi, testattiin lujuustestauksin, verrattiin kaupallisiin tuotteisiin ja lisäksi arvioitiin kaupallista potentiaalia.

### **Toimenpide 1 Tolpan kokoonpano ja liimaaminen hukkalaudanpätkistä**

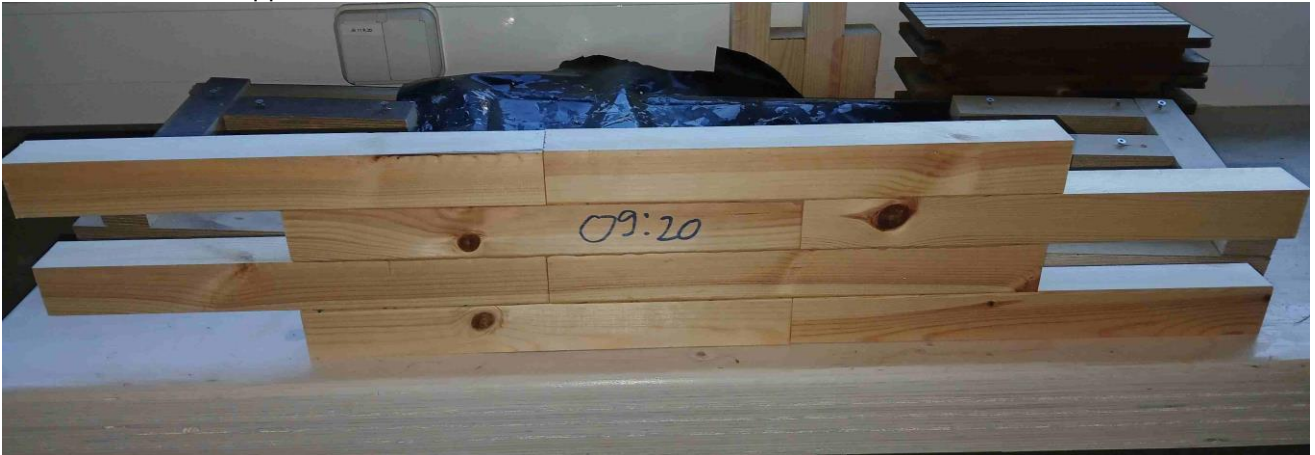
Keskiosa liimattiin kappaleista alla olevan kuva mukaisiksi aihioiksi.

Kuva 1. Yhdistelmätolpan keskiosan havainnekuva osioiden porrastuksesta

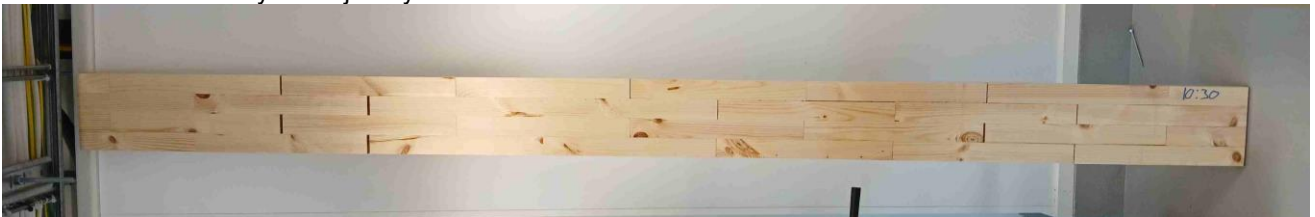
Nämä aihiot liimattiin yhteen ja höylättiin.

Kuva 2. Yhdistelmätolpan keskiosa

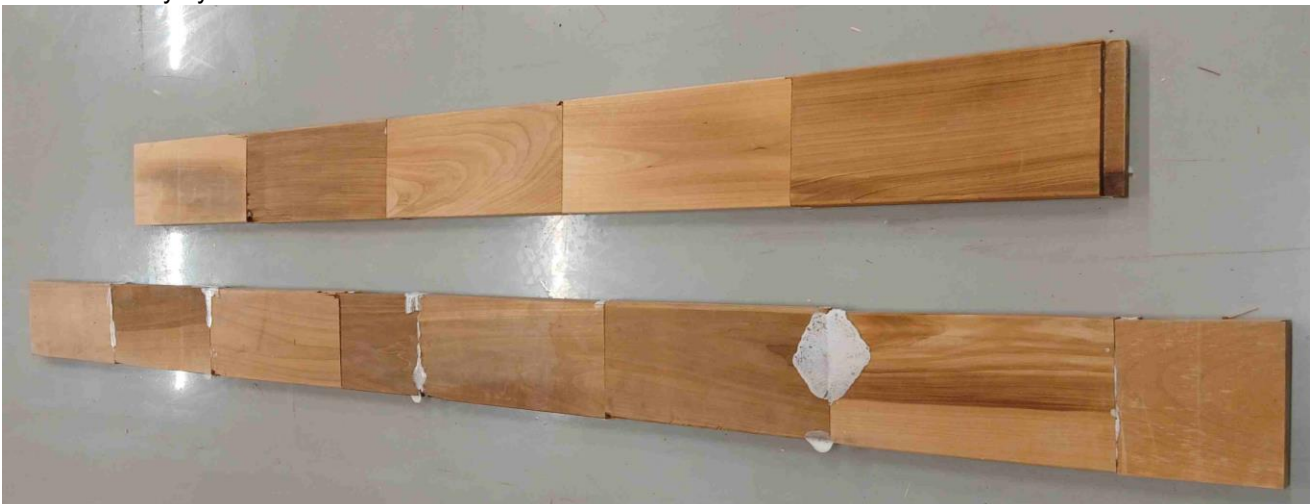
Pintaosiin työstettiin alajyrsimellä puolipontti, minkä jälkeen kappaleet liimattiin yhteen ja kuivumisen jälkeen suoritettiin höyläys.

Kuva 3. Yhdistelmätolpan pintaosat ponttauksen ja liimauksen jälkeen ennen höyläystä

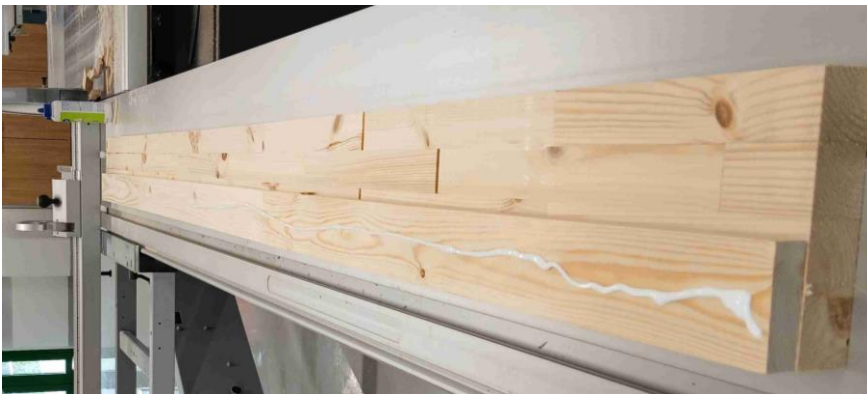
B. Liimaten/Pvac ja naulaten, kappaleiden päät tasattiin sirkkelillä, liimaa levitettiin yksi pituussuuntainen liimavana minkä jälkeen päälle laitettiin toinen kerros ja kerrokset liitettiin listanaulaimella ja tämän jälkeen aihiot laitettiin kevyesti puristukseen. Puskusaumat siten että sijaitsivat eri kohdin.

Kuva 5. Väliseinätolpan valmistaminen liimaten ja naulaten – kuva liimanlevityksen jälkeen

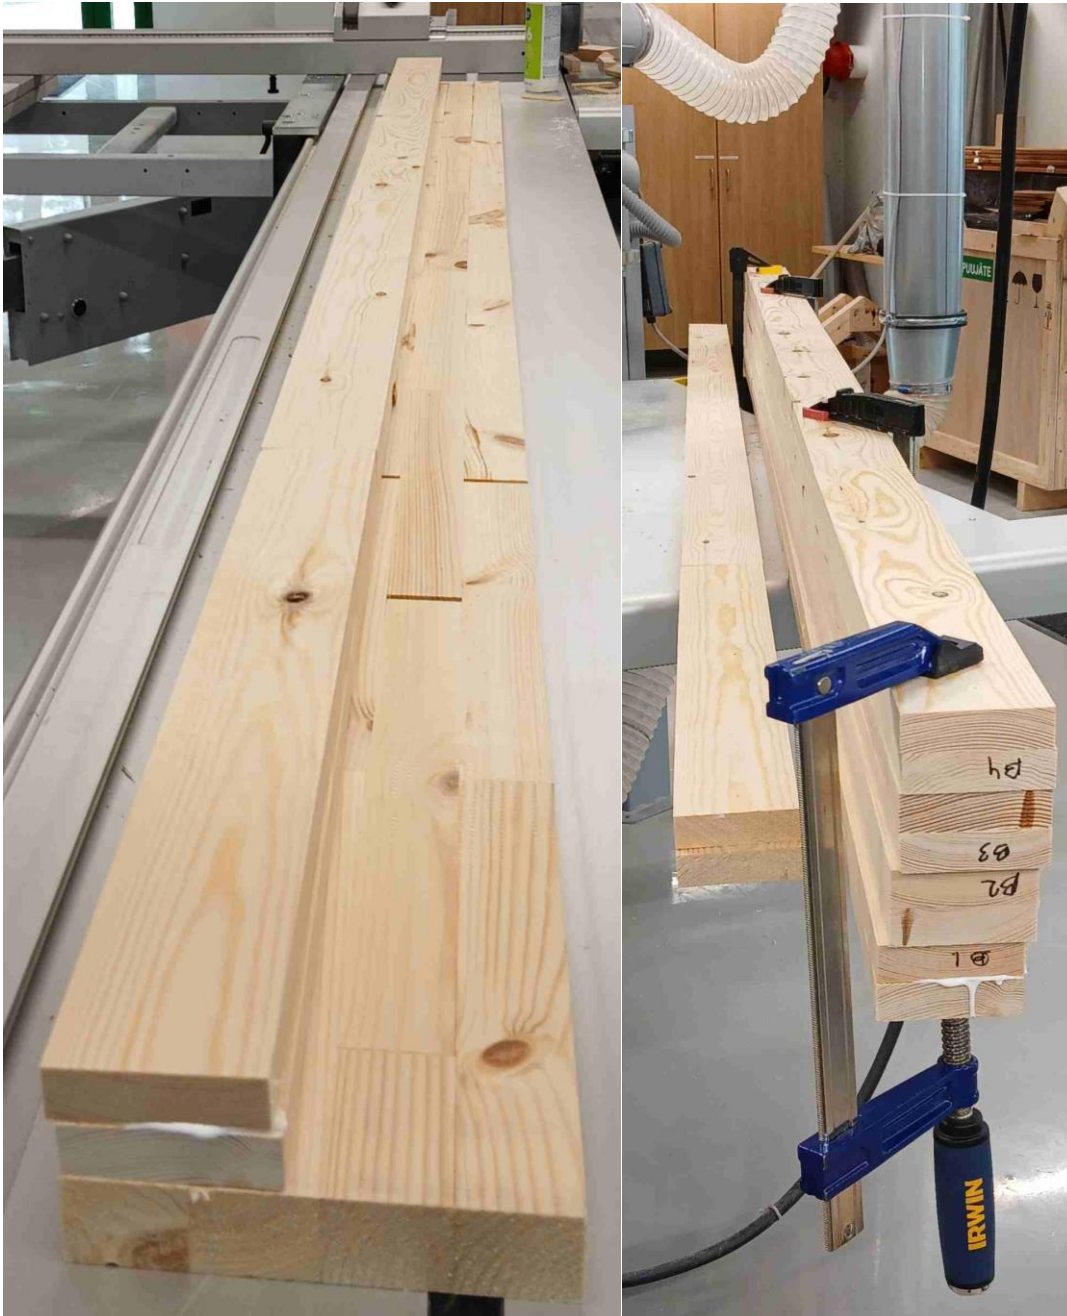
Kuva 6. Liimaten ja naulaten valmistetut väliseinätolpat – asetelma missä listanaulaus ja kevyt puristus tehtiin

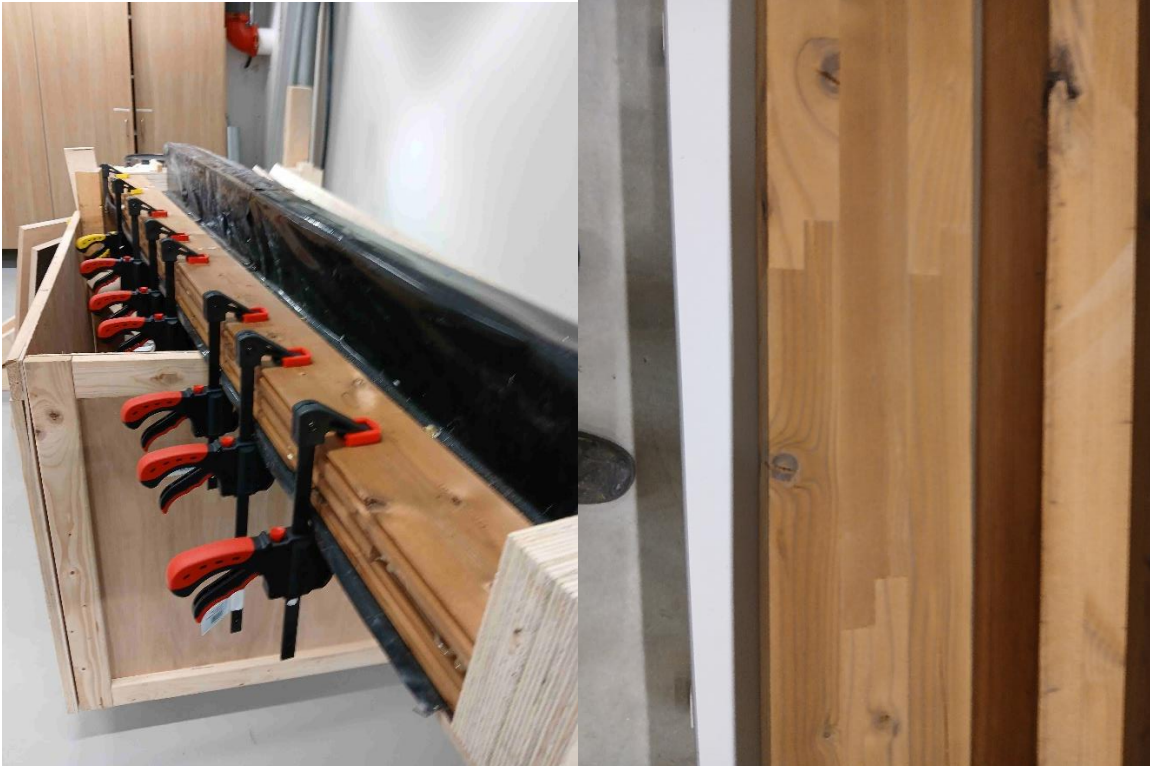
Kappaleiden 1000 mm ja 330 mm päätyihin työstettiin puolipontti, toinen liimattava pinta kostutettiin ja koko liimaus suoritettiin yhdellä puristuksella käsipuristumia hyödyntäen. Ensin kokeiltiin myös lautojen koostamista, sen jälkeistä höyläystä ja erillistä kokoonpano liimausta mutta sitä ei katsottu tarpeelliseksi. Kertaliimauksella on saavutettavissa erinomainen tulos ko. materiaalilla. Liimauksen jälkeen reunat sahattiin ja tehtiin kevyt hionta.

Kuva 7. Tolppien(2-kerros) ja pilarien(3-kerros) valmistaminen lämpöpuusta, prosessi sama.

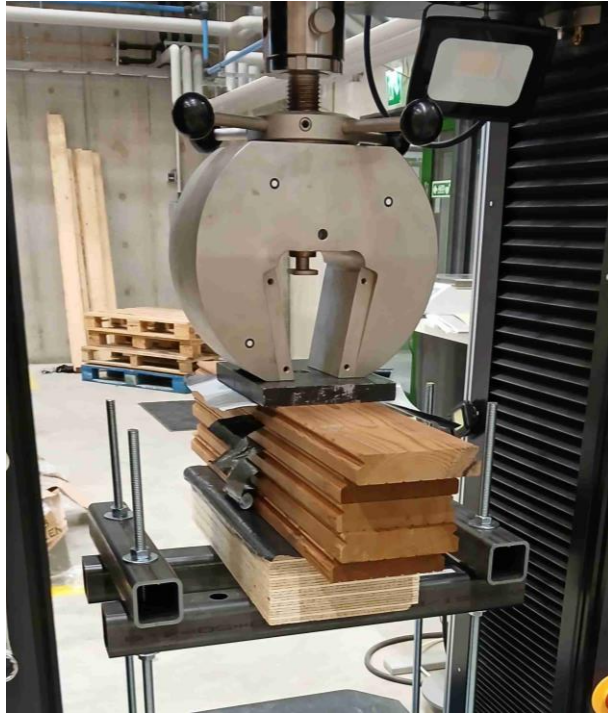
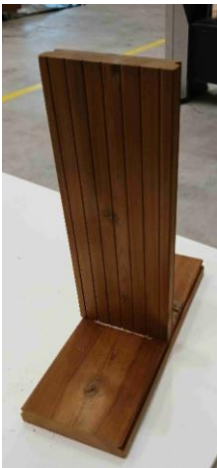
Suoritettiin liimasaumatestaus, lämpöpuuhun työstettiin puolipontti, kostutettiin kevyesti toinen puoli saumasta, levitettiin Pur ja puristettiin Shimadzu-aineenkoestuskoneella 0,2 – 0,4 N/mm<sup>2</sup> paineella. Testattiin liimasauman vetolujuus EN314 esikäsittelyjen jälkeen.

Kuva 8. Lämpöpuukoekappaleet ennen ja liimauspuristus aineenkoestuskoneella.

Päittäinliimaus tehtiin pienellä paineella, ei koestettu mutta kestää kaiken käsittelyn.

Kuva 9. Lämpöpuukoekappaleiden liimaus päittäin kevyellä puristuksella.

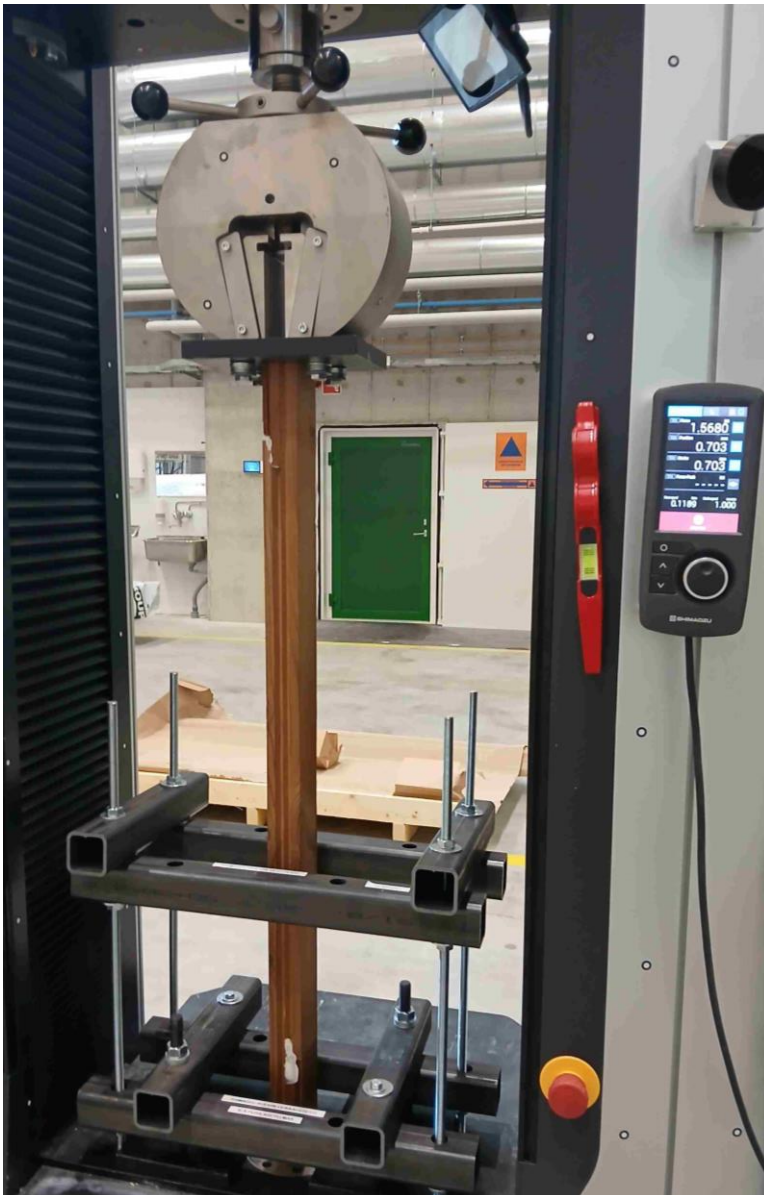
Tehtiin kahdenlaista lujuustestausta, noin 100 cm tolppia puristettiin hajoamiseen saakka, mukana vertailun vuoksi LVL ja 45x45 sahatavara. Liimasaumatestausta tehtiin lämpöpuulle erilaisilla esikäsittelyillä; halliolosuhte, 24 h vesiliotus ja kaksivaiheinen keitto minkä välissä uunikuivaus.

Kuva 10. Tolppien lujuustestaus puristamalla

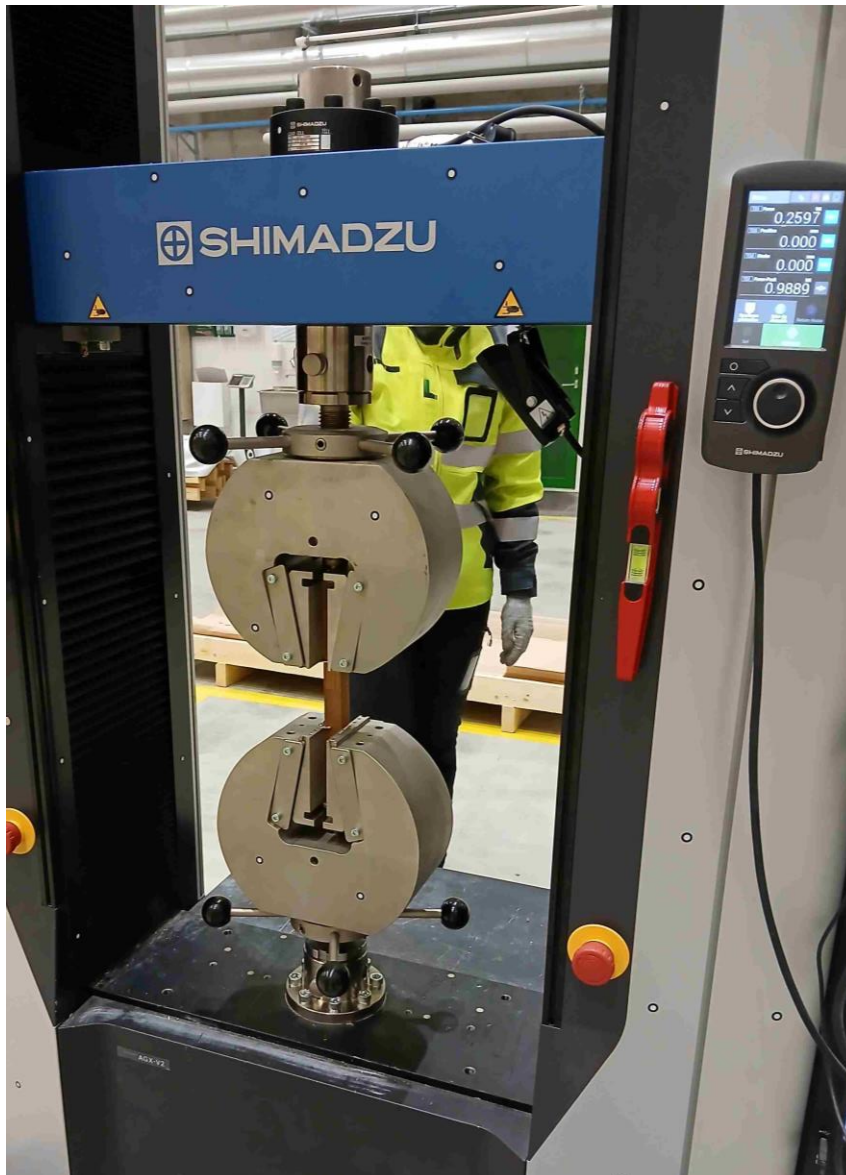
Kuva 11. Lämpöpuukappaleiden liimasaumatestaus

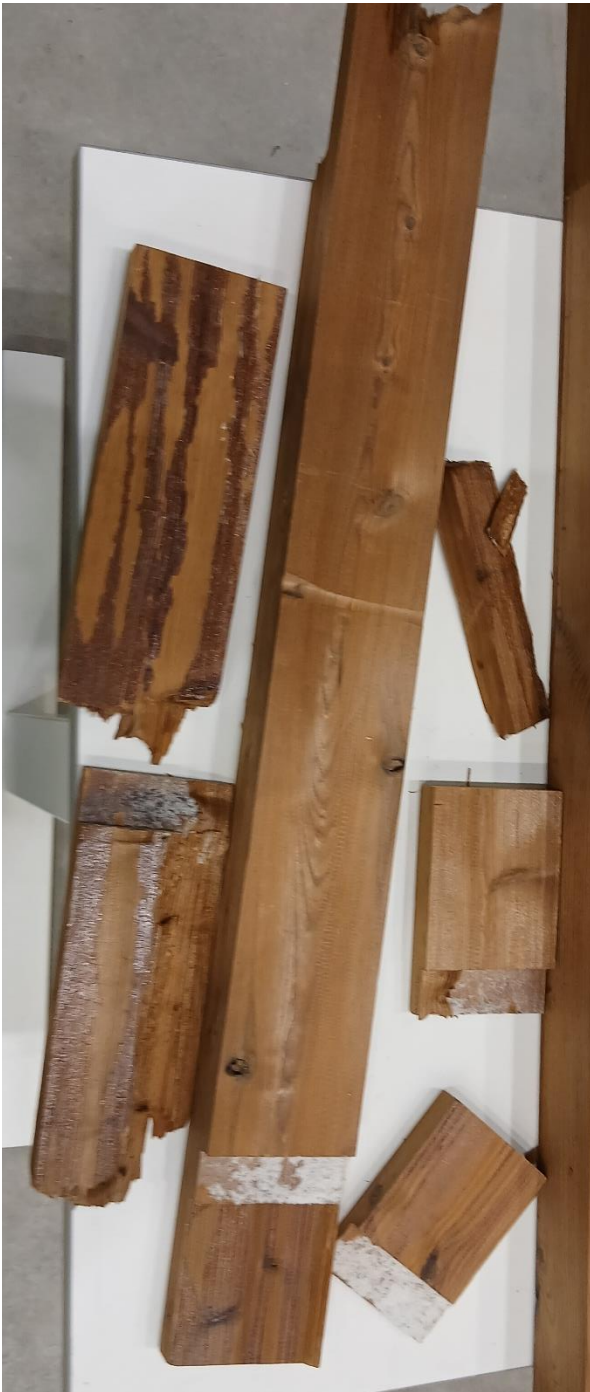
Kuva 12 Puristustestissä hajonnut lämpöpuusta valmistettu tolppa.

Lämpöpuusta valmistetun tolpan murtuminen eroaa hiukan muista lämpöpuulle ominaisen erityisen kovuuden ja haurauden vuoksi.
